# Manejo del trombo intracoronario en un infarto miocárdico

**Dr. José Luis Winter**

Hospital Sótero del Río

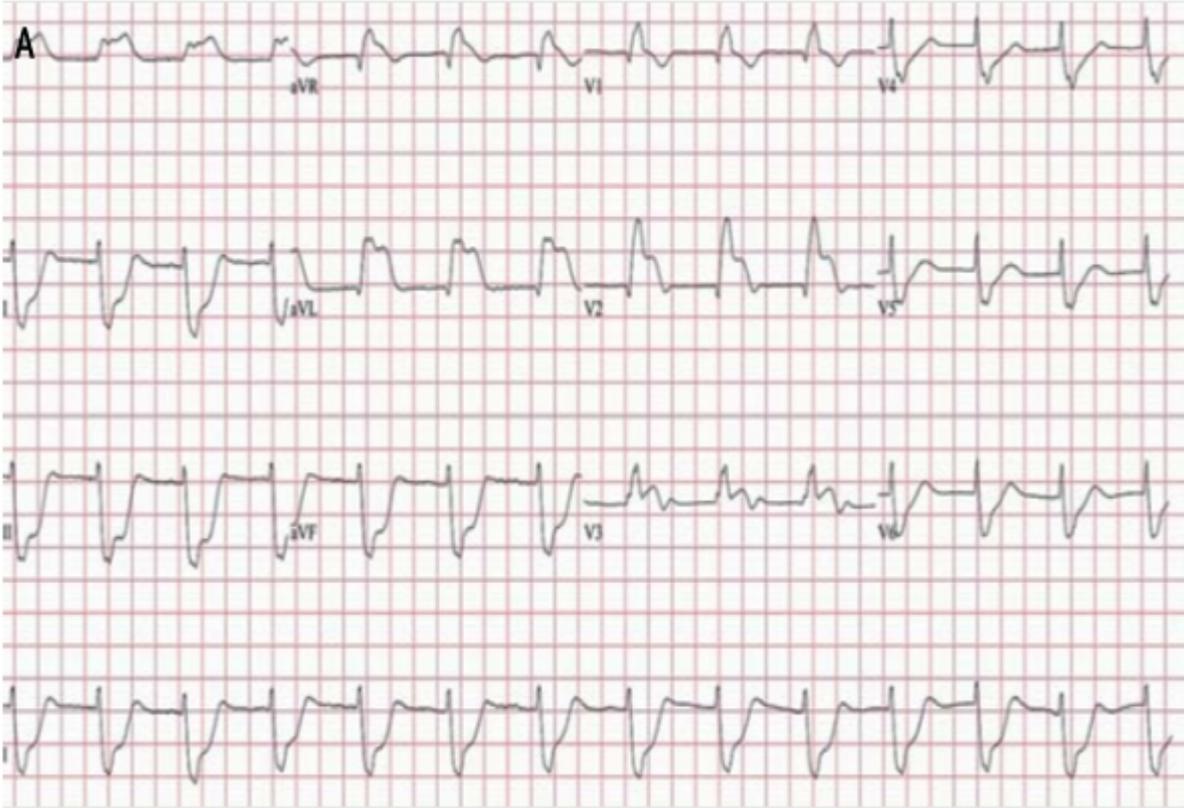
Figura 1: Electrocardiograma al ingreso.

Consulta por cuadro de dolor retroesternal opresivo intenso, irradiado a cuello, asociado a sudoración. Ingresa a servicio de urgencia con signos de shock. Se conecta a ventilación mecánica. El electrocardiograma muestra supradesnivel del ST anterolateral y en aVR e infradesnivel del ST inferior (Figura 1).

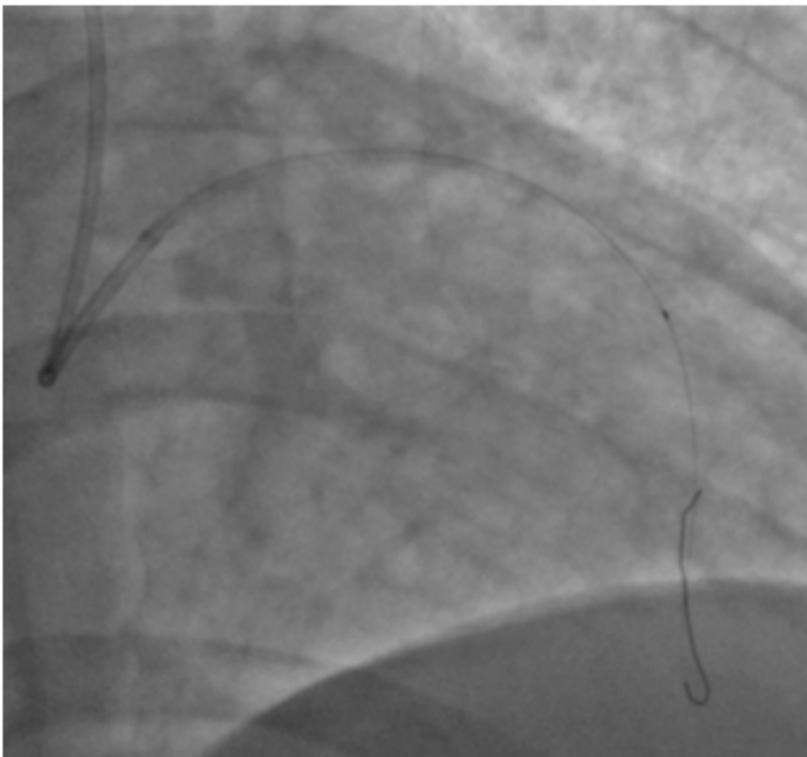
Figura 4: Aspiración de trombos con Catéter Export

Previa administración de heparina intravenosa, aspirina 250 mg y clopidogrel 600 mg, se realiza coronariografía de urgencia vía radial derecha que muestra coronaria derecha sin lesiones y oclusión trombótica del tronco de la arteria coronaria izquierda (Figura 2). Se realiza angioplastia con catéter EBU 3.5 6F. Se avanzan guías Runthrough hacia la arteria descendente anterior y circunfleja, revelando imagen radiolúcida sugerente de trombo (Figura 3). Se aspiran trombos con catéter Export (Figura 4) en múltiples oportunidades logrando restaurar parcialmente el flujo.

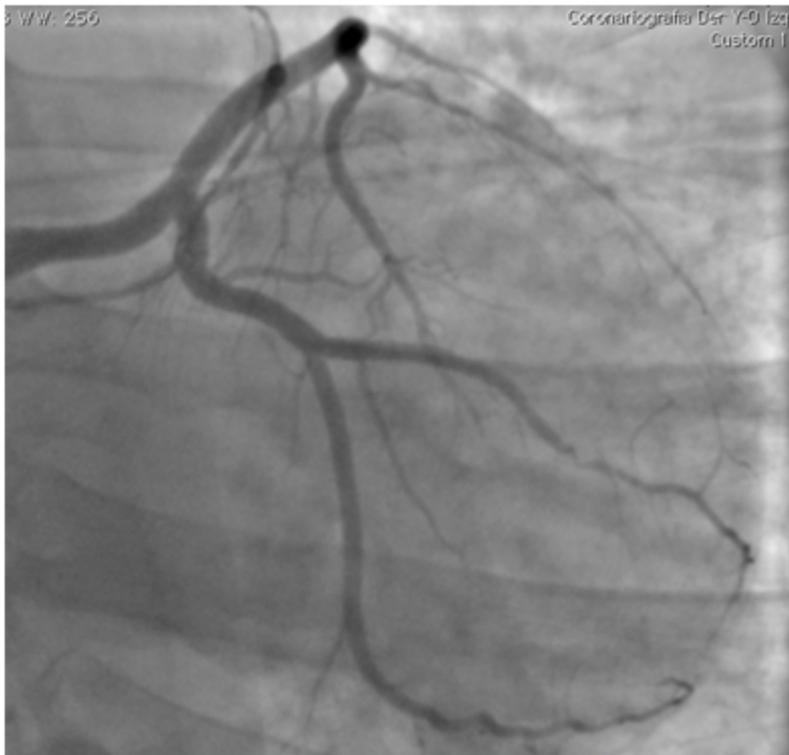
Figura 6: Control Angiográfico a los 7 días. Se observa ausencia de estenosis a nivel del TCI, con enfermedad difusa de ramo marginal distal.

El paciente mejora progresivamente logrando suspender drogas vasoactivas y posteriormente es extubado. Se realiza coronariografía de control a los 7 días la cual no muestra lesiones angiográficas a nivel del TCI, con enfermedad difusa de segmento distal de primer ramo Marginal (Figura 6). Ecocardiograma muestra disfunción ventricular severa con FEVI 30%, sin valvulopatías significativas. El paciente es dado de alta con prevención secundaria en buenas condiciones.
